Kurzgutachten zum Wiederbeschaffungswert

Objekt: Daimler-Benz 220 A Cabriolet (W 187); 10646/52

GUTACHTEN Nr. 62753 117 K 02

Marktwert des PKW Mercedes-Benz 220A Cabriolet (W 187)
mit dem amtlichen Kennzeichen CW-KG 45 H

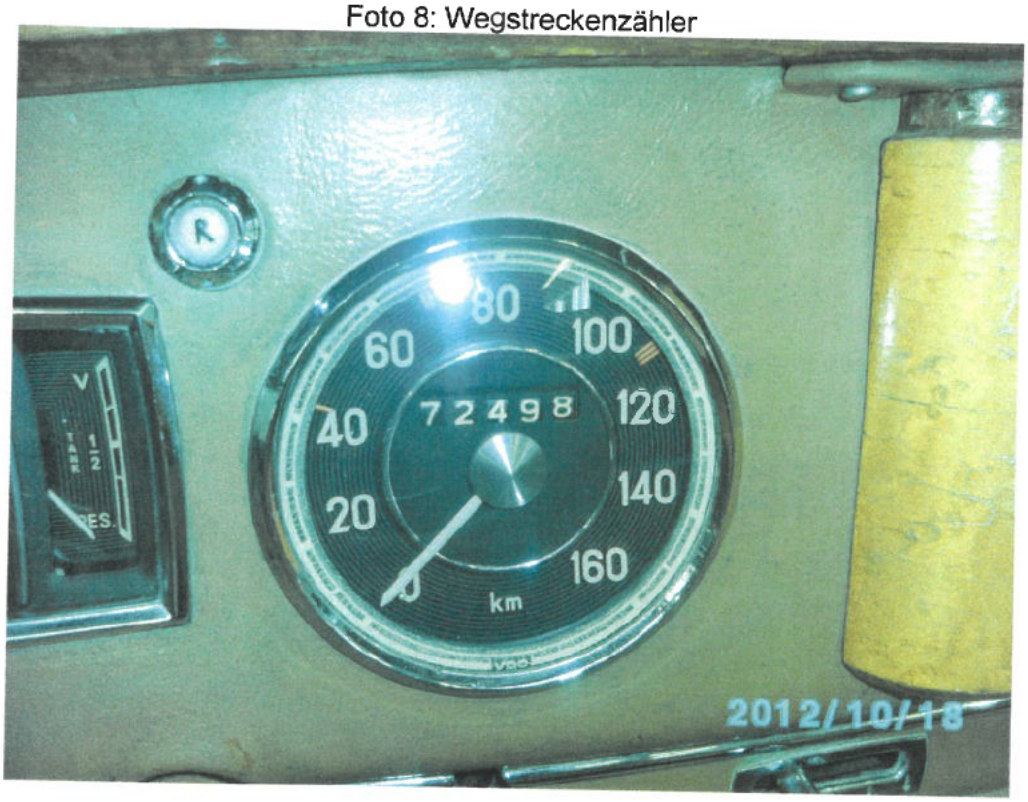
Foto 8: Wegstreckenzähler
