BANDEN SOOI HB

Grafisch uitlijnrapport

MERCEDES-BENZ, 129, 1989-2001, (SL) ADSEuropa(Code 214)

VOERTUIGUITLIJN RAPPORT

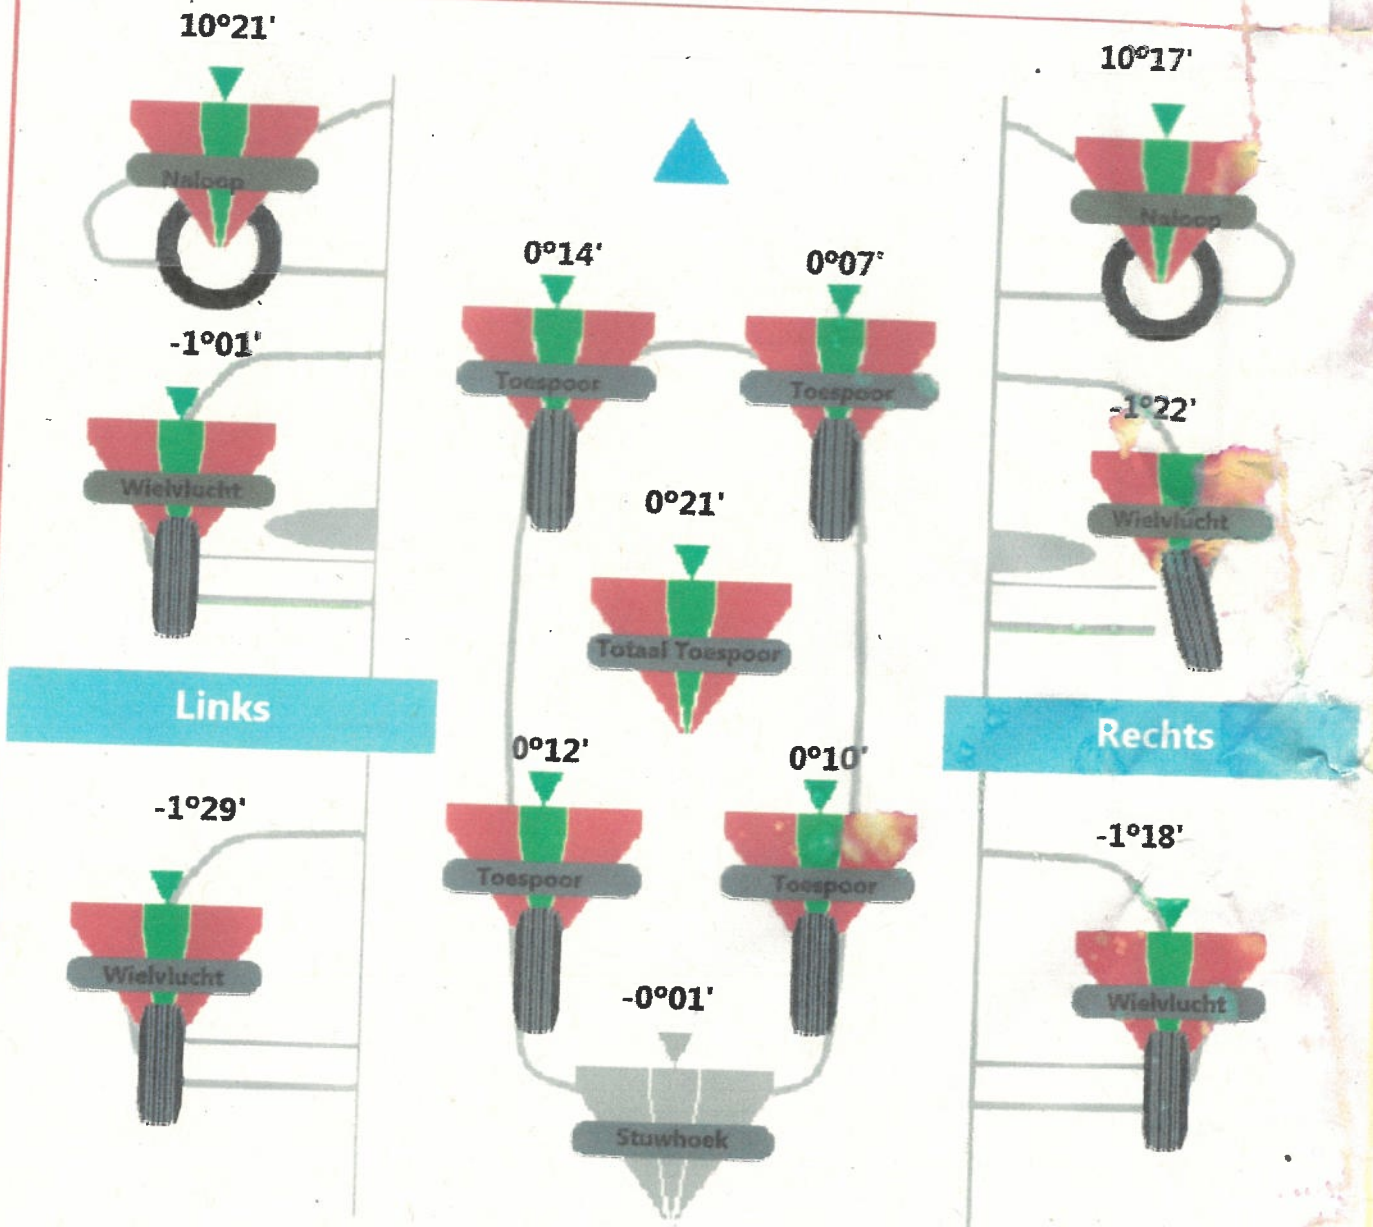
Belangrijkste hoeken			Eerste	Specificaties Min	Specificaties Max	Laatste
Voorzijde	Naloop	Links	10°24'	9°30'	10°30'	10°21'
		Rechts	11°21'	9°30'	10°30'	10°17'
	Wielvlucht	Links	-0°52'	-1°10'	-0°50'	-1°01'
		Rechts	-1°42'	-1°10'	-0°50'	-1°22'
	Toespoor	Links	-0°24'	0°05'	0°15'	0°14'
		Rechts	0°10'	0°05'	0°15'	0°07'
		Totaal	-0°14'	0°10'	0°30'	0°21'
Achter	Wielvlucht	Links	-1°28'	-2°00'	-1°00'	-1°29'
		Rechts	-1°23'	-2°00'	-1°00'	-1°18'
	Toespoor	Links	0°03'	-0°04'	0°30'	0°12'
		Rechts	-0°07'	-0°04'	0°30'	0°10'
		Totaal	-0°04'	0°15'	0°35'	0°22'
	Stuwhoek		-0°05'	-0°18'	0°18'	-0°01'

Secundaire hoeken		Eerste	Specificaties Min	Specificaties Max	Laatste
Dwarshelling	Links	15°18'	----	----	15°18'
	Rechts	15°35'	----	----	15°35'
Ingesloten hoek	Links	14°26'	----	----	14°17'
	Rechts	13°53'	----	----	14°13'
Uitspoor in de bocht	Links	1°23'	0°15'	1°15'	1°23'
	Rechts	0°51'	0°15'	1°15'	0°51'
Max wieluitslag	Links	----	----	----	----
	Rechts	----	----	----	----
Curve spoorverandering	Links	----	----	----	----
	Rechts	----	----	----	----
Asverzet	Voorzijde	-6mm	----	----	3mm
	Achter	-6mm	----	----	2mm
Spoorbreedte-verschil.		7mm			5mm
Wielbasis-verschil.		0mm			1mm
Rijhoogte voorkzijde	Links	0mm	----	----	0mm
	Rechts	0mm	----	----	0mm
Rijhoogte achterzijde	Links	2mm	----	----	2mm
	Rechts	2mm	----	----	2mm
Frame Hoek					----
